# LÕHAVERE LINNAMÄGI

## LAIUSE ORDULINNUS

# VESILENNUKITE ANGAARID MIINISADAMAS

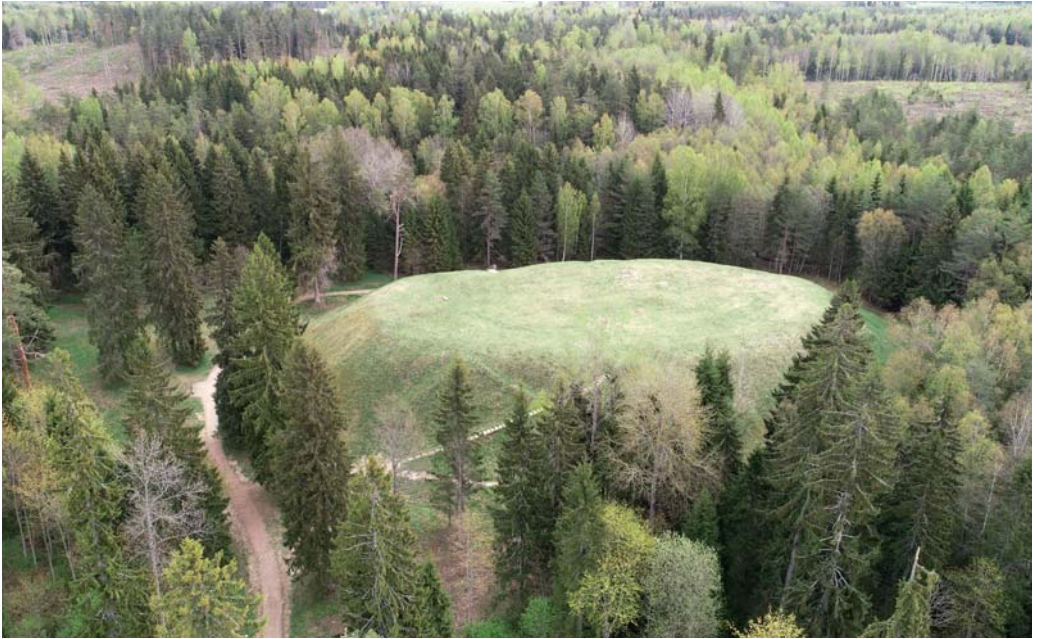
Lohavere linnamäe õhufoto, 2019

Lõhavere mõisast 2 km ida pool Putku oja ääres asuv neemiklinnus asetseb loode-kagusuunalise umbes 200 m pikkuse seljaku kagupoolses osas. Selle rajamisel on suur osa pinnasest üles kuhjatud, saades

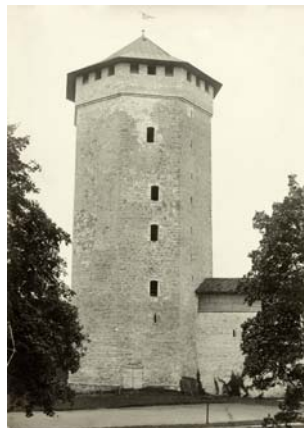
Pika Hermannii läbilõige

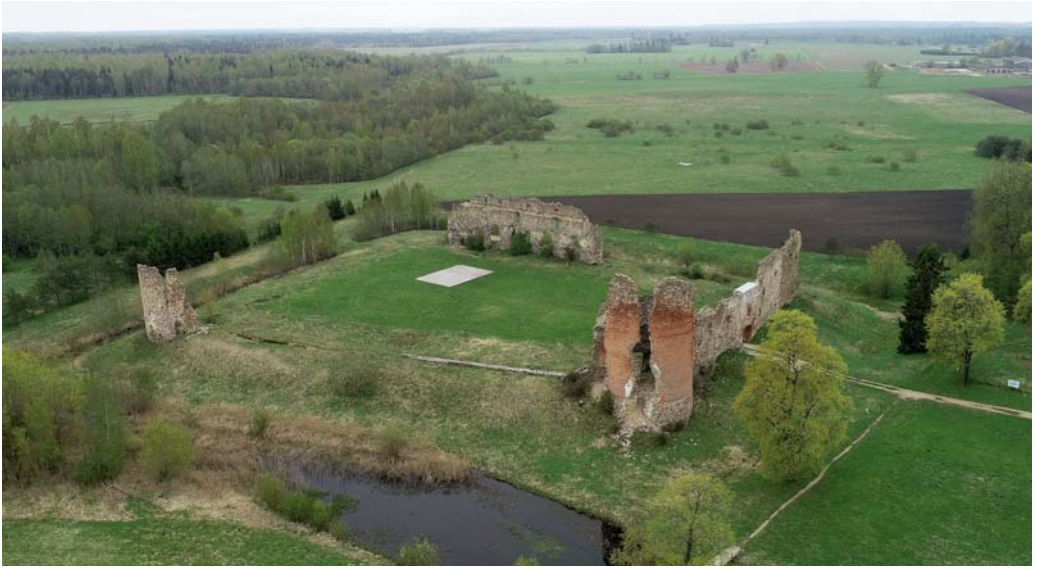
Laiuse õhufoto loodest, 2019

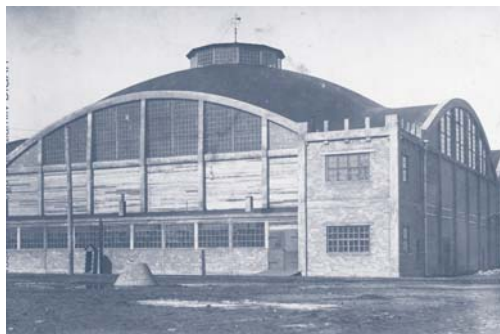
Vesilennukite angaarid Miinisadammas
